בית אל-עזה

דרך בן-צבי 78-80

תיק תיעוד

מגישים: אורלי אבן, אורית בלטר, נועם דבר
מנחים: אדרי אמןון בר אור, אדרי סרג'יו לרמן

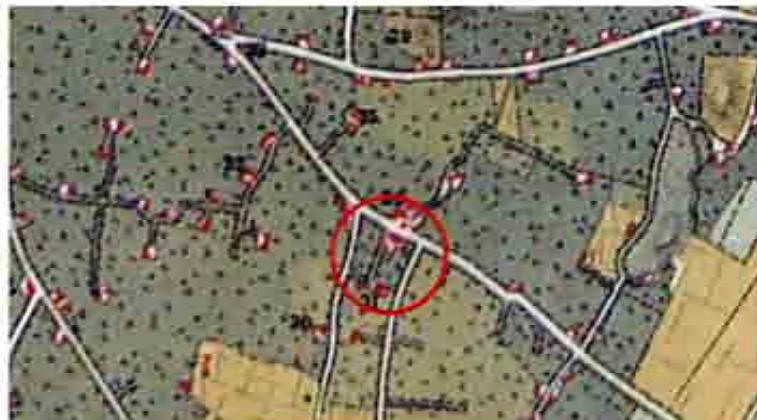
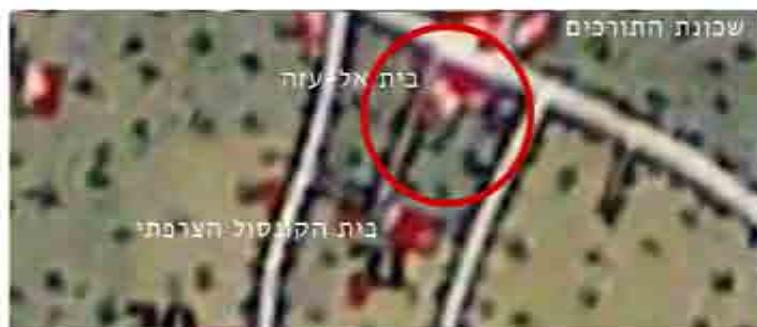
בבית אל-עזה מופיע לראשונה במספרת של הגומני תיאודור סנדל משנת 1880. במקרא הוא אינו מסומן אולם מעט דרומית לו מסומן ביתו של הקונסול הצרפתי פיליברט (Landhaus d. Franz Con. Philibert) ומצפון מסומנת שכנת א-טורכ (Saknet el-Turk) היא שכנות הטורוכים.

במפה זאת ניתן לראות את הבית במצבו הסופי כפי שהוא מוכר לנו היום: מבנה אורכי לצד הדוד ההיסטורי לירושלים, באור ובריכה ודרך גישה המובילה לתוך החלקה המשפחתית ולשלוחה בתים-מגורים נוספים.

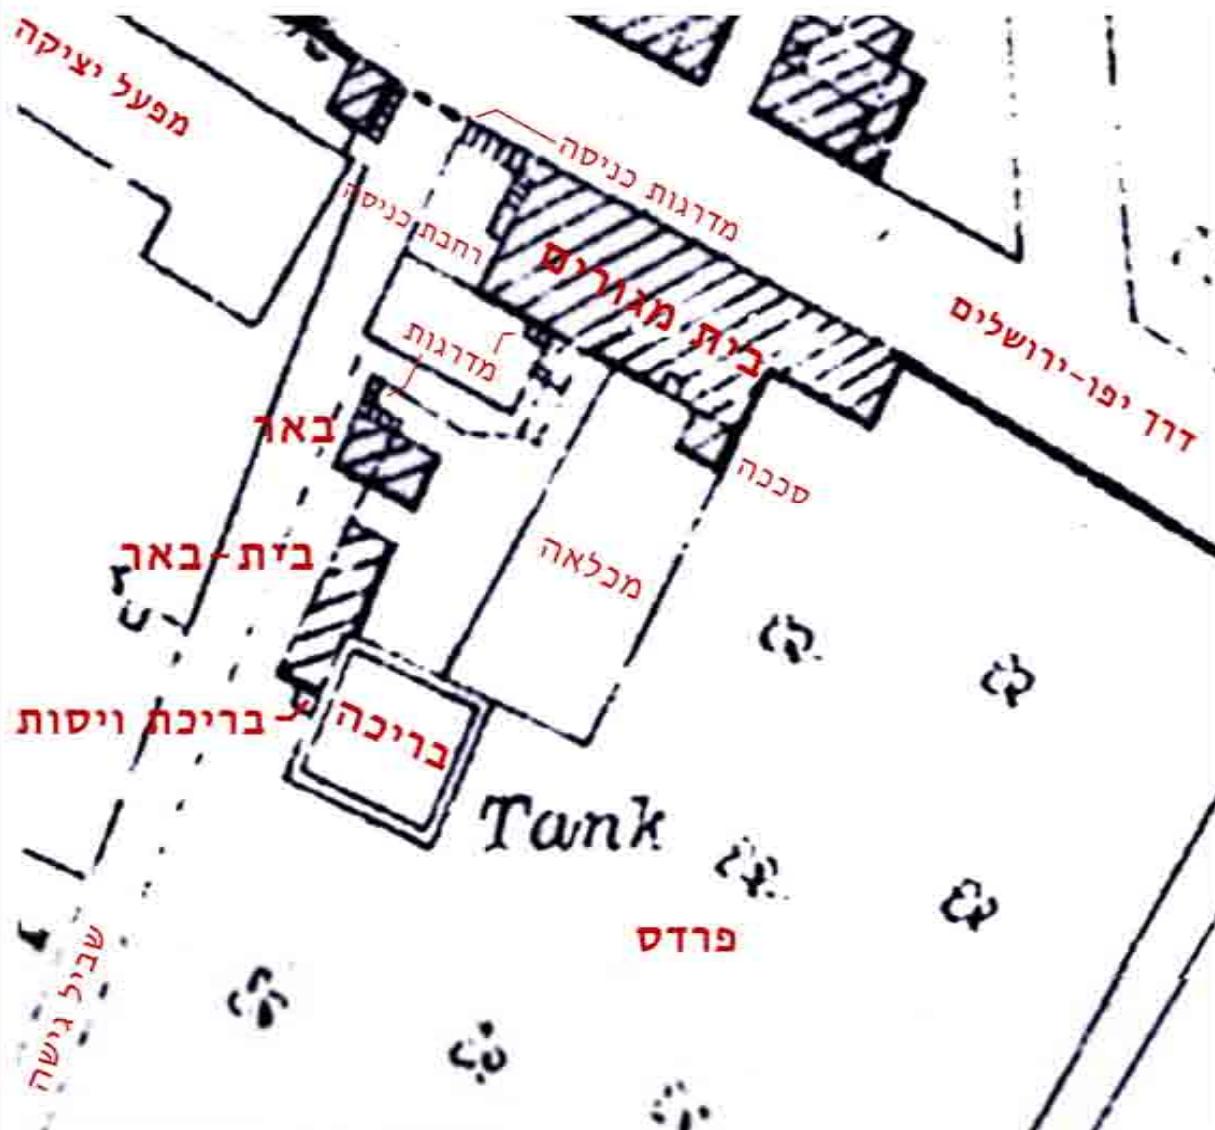
מפה בריטית משנת 1927 מציגה בפירוט רב את מתחם הבית: המיקום המדויק של הבאר, בריכת האגירה ושל בריכת הוויסות הקטנה שלצידה. מפה זאת מגלת גם את מיקומם של שני גרכי המדרגות המשמשים את בית המגורים וגורם נוסף לתחזקה של הבאר.

מפה בריטית אחרת, משנת 1944 מצביעה על מיקומו של הבית בטופוגרפיה, בשוליה של אחת הגבעות הגבוהות באזור.

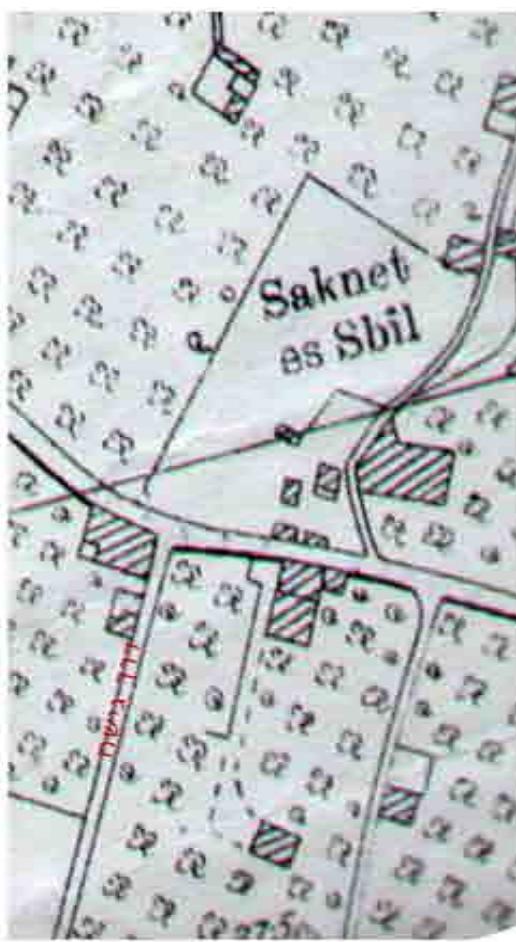
במה בריטית נסافت משנת 1930 מציגה את דרך ההגישה לtower החלקה ולבית נסיך ששוכן דרומית לבית אל-עזה, אולםشرطו של הבית עצמו פחוות מדויק ממפות אחרות. במה זו השכונה שמעבר בדרך ירושלים נקראת שכנת אל-סביל (Saknet es Sbil), השכונה של הסביל.

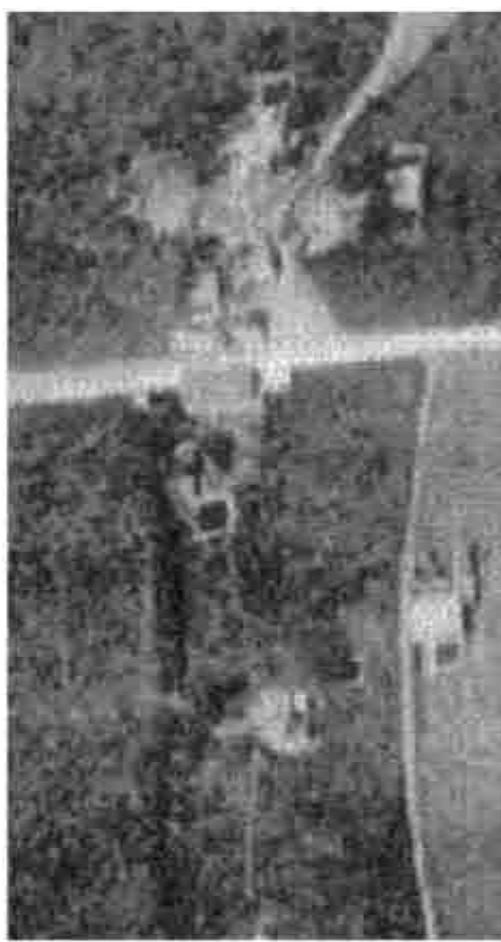
תצלום האויר הראשון משנת 1917 מציג את הבית והפרדסים שמסביב לו. גורם המדרגות המוביל לחצר האחורי מצלום כאן בצוותו המקורי; בנוסף, ניתן לראות כי בריכת האגירה מלאה מים. התצלום משנת 1918 לא מציג שינוי בבית.

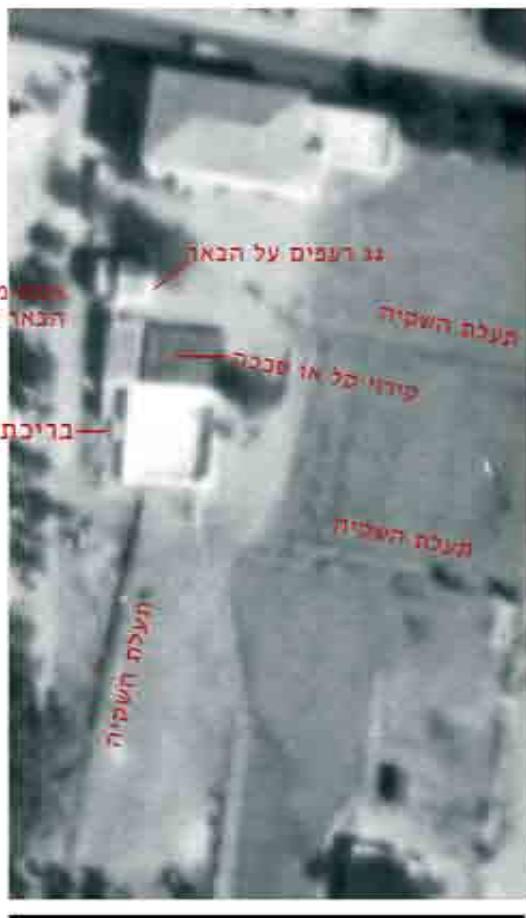
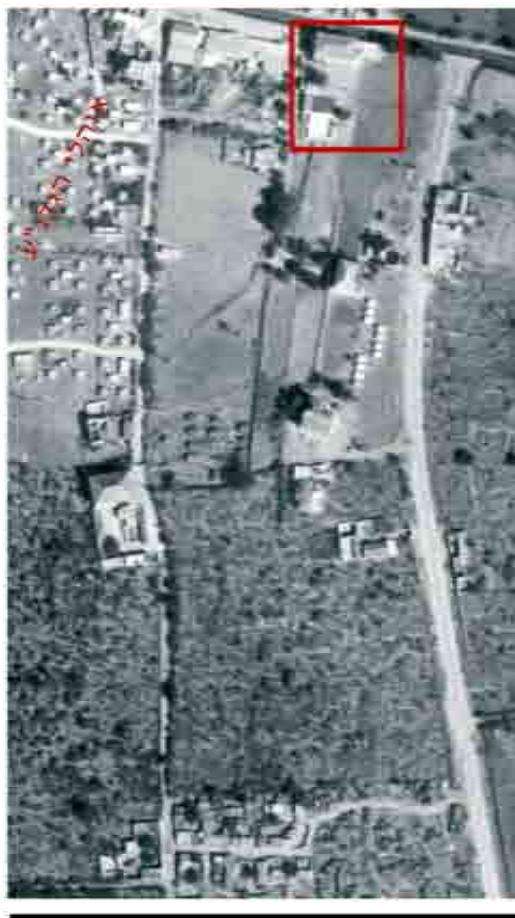
בין תצלום האוויר של שנת 1946 לבין זה של 1949 חל שינוי ניכר בבית ובביבתו. עם הקמת המדינה ברוחו או גורשו מרבית התושבים הערבים באזור שטיפחו את ענפי ההדרים ואופיו של העורף החקלאי של יפו השתנה מכך לא-יעזה. ב-1946 ניתן לראות עדין את הפרדסים המקייפים את הבית ואת שבילו העפר בין העצים. מבנה חדש שנמצא בתצלום זה הוא מפעל לייציקות מתכת, שكم מערבי לבית בין השנים 1930 ל-1946 על שטח של משפחת אל-עזה. בתצלום משנת 1949 הפרדסים נעלמו. בצלום האמצעי (ללא תקריב) ניתן לראות את אוהלי הגדנ"ע במערב, אותן של תלנות הישראלי החדש בארץ. עם זאת, חישוף השטח מאפשר לגלוות פרטימ חדשים על סביבת הבית כגון מיקומו של תעלת הרשקייה, גג רעפים על מבנה הבאר, סככה או קירוי קל לצד הבריכה ואת אמת המים המחברת בין הבאר לבין הבריכה.

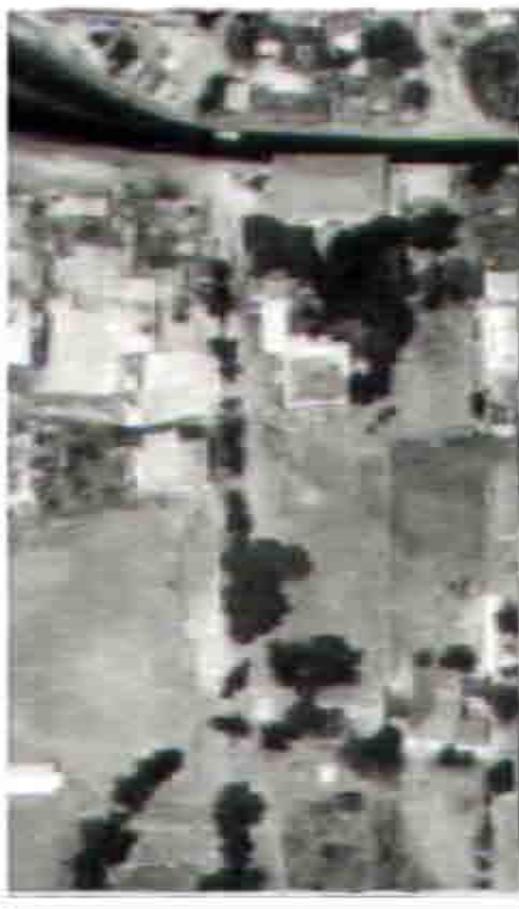
1965

את ההתפתחות העירונית באזורי ניתן לראות היבר בתצלומי האוורור משנות החמישים והשישים. מעט הפרדים שעדי נותרו נקרו ובמקומות נבנו שכונות חדשות. בתצלום משנת 1964 מופיעעה שכונת נוה-עופר (תל-כביר) וממורח בית-המעץ החדש ابو-כביר. בנוסף, באנט, במרכז שנות החמישים מתמקם בבית מועדון הקליעה של הגדן"ע והחצר הופכת למטרוח פעיל. בתצלום מ-1965 ניתן לראות כי החיז' הפתו בין הבאר לבין הבריכה נאטם והבנייה הופך לבית-מגורים. עלות ההשקייה נהרסות.

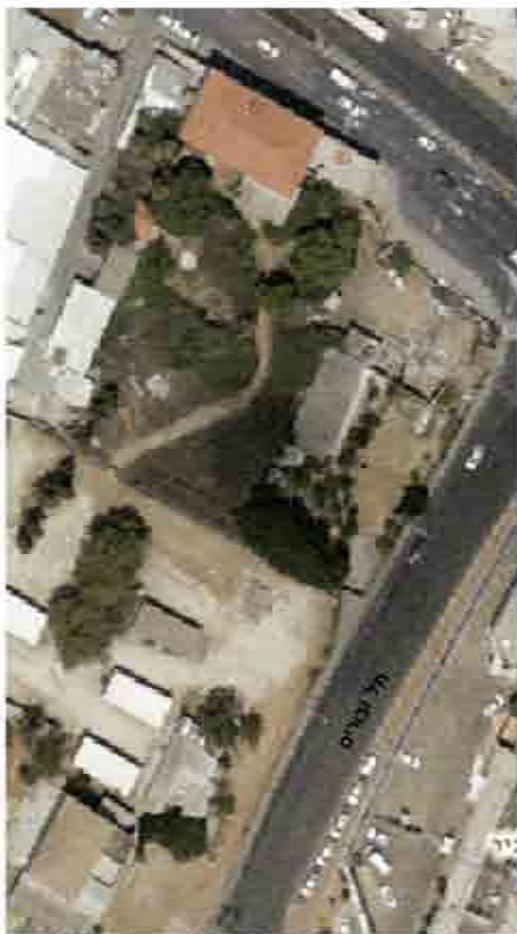
בצילומי האוור והמפנות מהשנים האחרונות מציגים את המצב הנוכחי של הבית. בין השנים 1984-1995 נהרסו חלקים גדולים מהברוכה, בעוד שחלקים אחרים נקבעו תחת צמחיה עבותה; על גבי בית-הברא הונה גג קל שיחסם את אמת-המים היוצאת מן הברא. כמו כן במעלה הגבעה נוספו מבני קבוע וمبرנים ארעיים המשמשים את פעילויות הצבא והגדנ"ע. בתצלום משנת 2005 ניתן לראות את הפוחנים שהתווסף לחזית המערבית של הבית ואת העזובה בחצר.

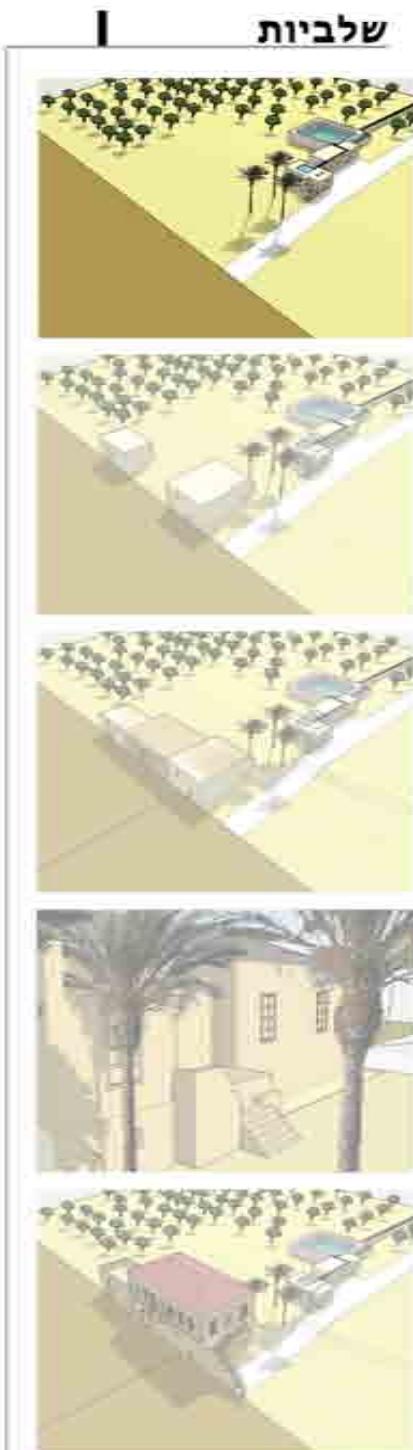
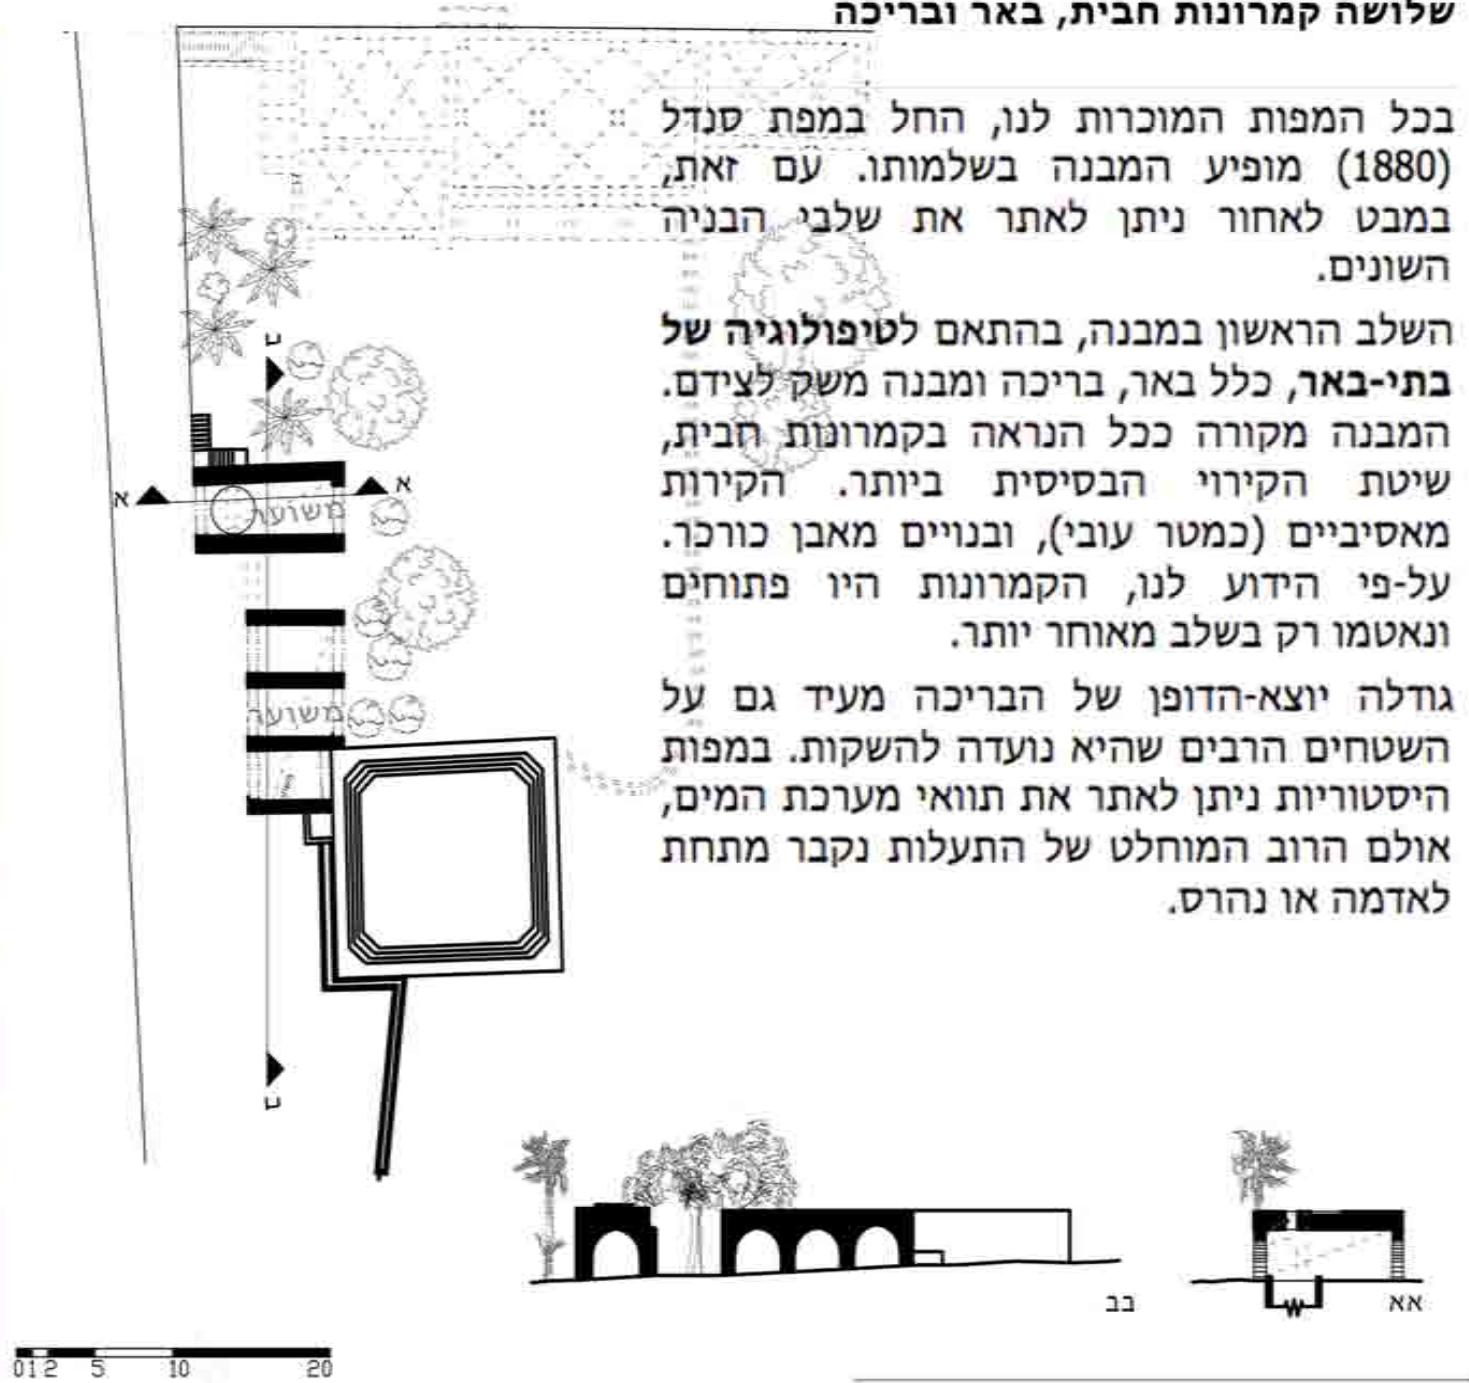
שלב א'

השלב הראשון במבנה, בהתאם לטיפולוגיה של בת-יבאר, כלל באר, בריכה ומבנה משק לצידם. המבנה מקורו ככל הנראה בקמרונות חבית, שיטת הקירוי הבסיסית ביותר. הקירות מסיביים (כמטר עובי), ובנויים מאבן כורכר. על-פי הידוע לנו, הקמרונות היו פתוחים ונאטמו רק בשלב מאוחר יותר.

גדלה יוצא-הדוֹפָן של הברוכה מעיד גם על השטחים הרבים שהוא נועד להשכות. במפות היסטוריות ניתן לאייר את תוואי מערכת המים, אולם הרוב המוחלט של התעלות נקבע מתחת לאדמה או נהרס.

הטכנולוגיה ששימשה לבניית חלק זה היא אבני כורכר וטיט. הבריכה עצמה צופתה בטיח המסורתי האוטום, אולם לא ידוע לנו אם גם בית-הברא טויה.

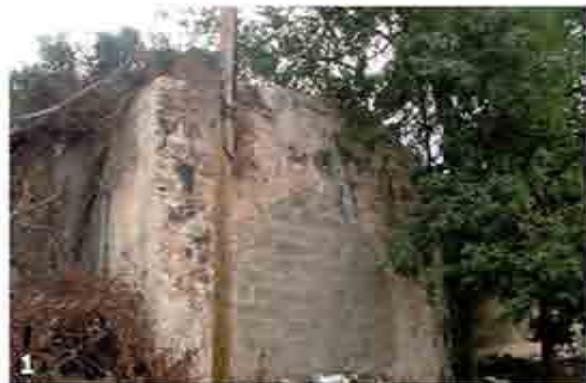
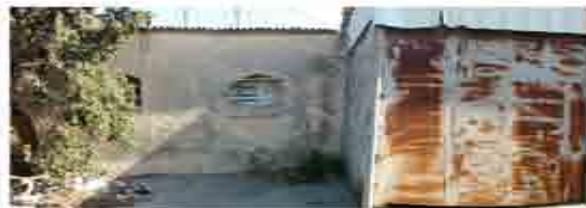
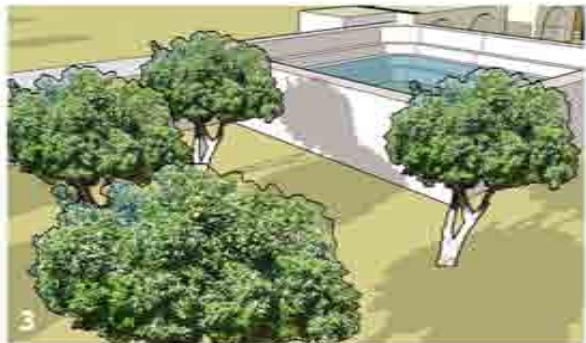
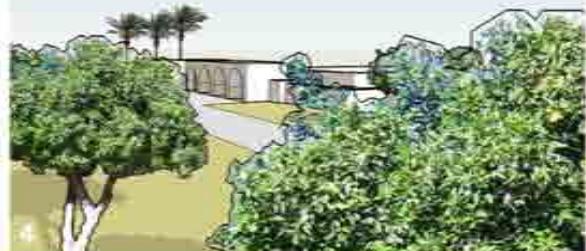
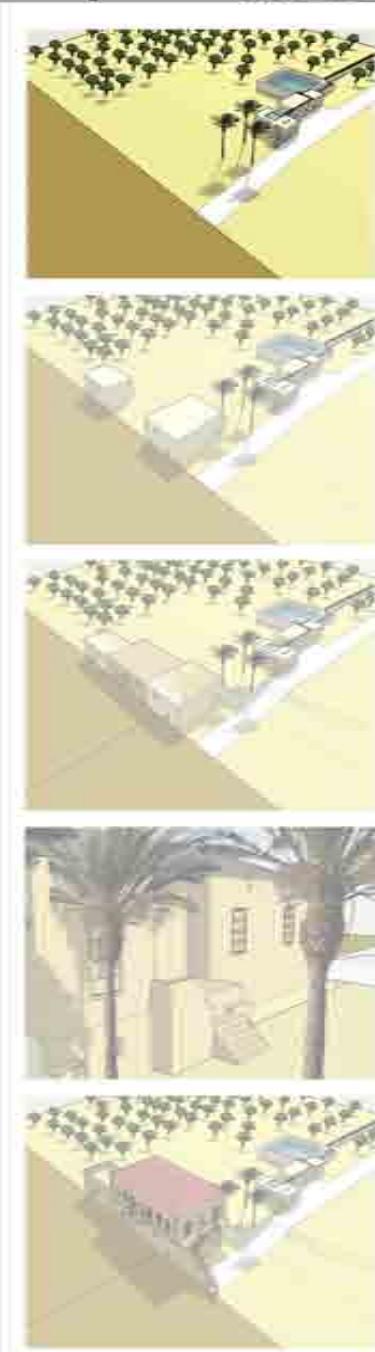
שלושה קמרונות חבית, באר ובריכה

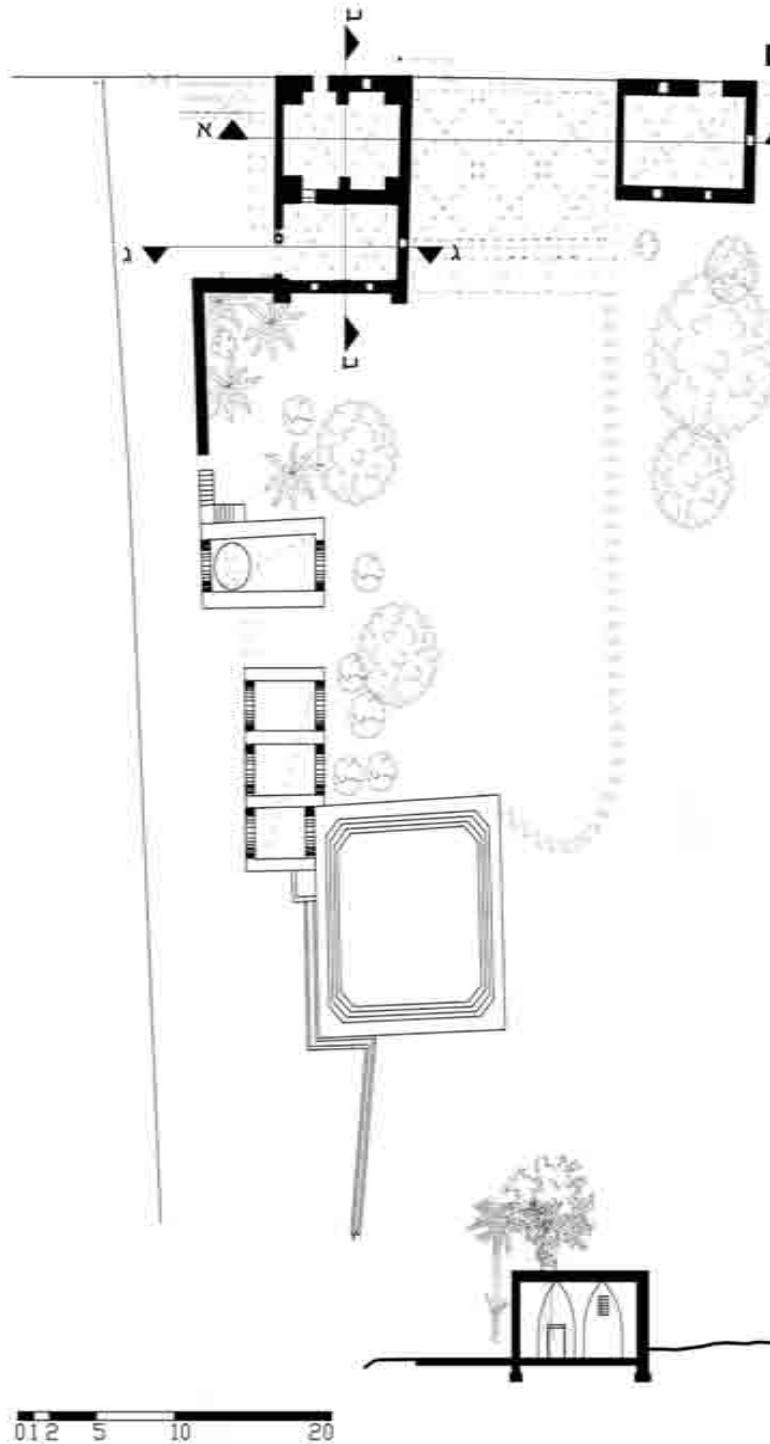
שלב ב'

בשלב השני נוסף על מבנה המשק שני מבנים שמוקמו על הדרך מיפו לירושלים והכנסה אליהם היא ממנה המבנים ישמשו ככל הנראה כמחסני וונבנו בטכנולוגיה מתקדמת יותר מאשר המשק, שכן הם קורו בקמרונות צולבים שנתמכו באמצעות אומנות פנינים ומוחז.

על מנת להתגבר על הטופוגרפיה של
הגבעה עליה מוקמת הבריכה נבנה
קיר תמך כדי לקשר בין בית הבאר
למפלס הרחוב.

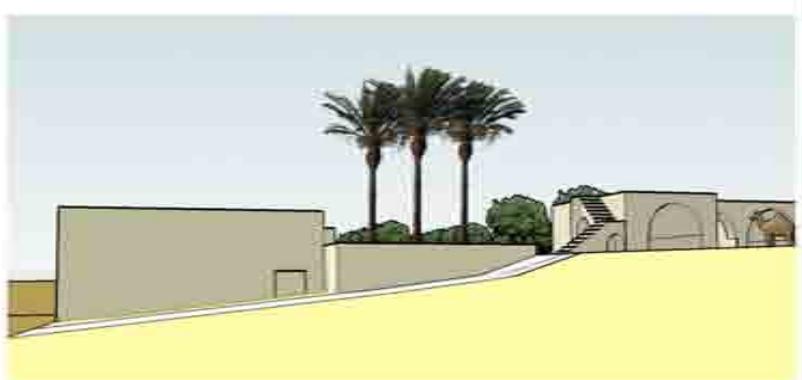
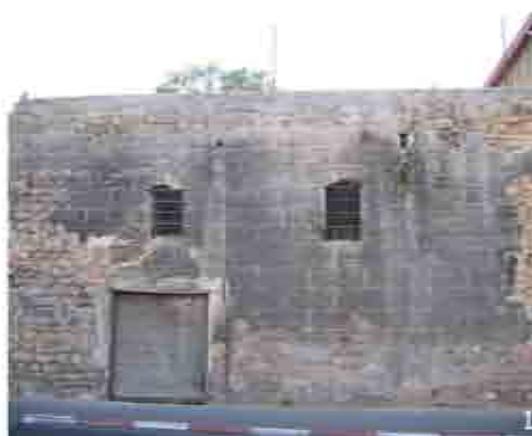
הוספה שני מבנים עם קמרונות צולבים
וקירות תמך

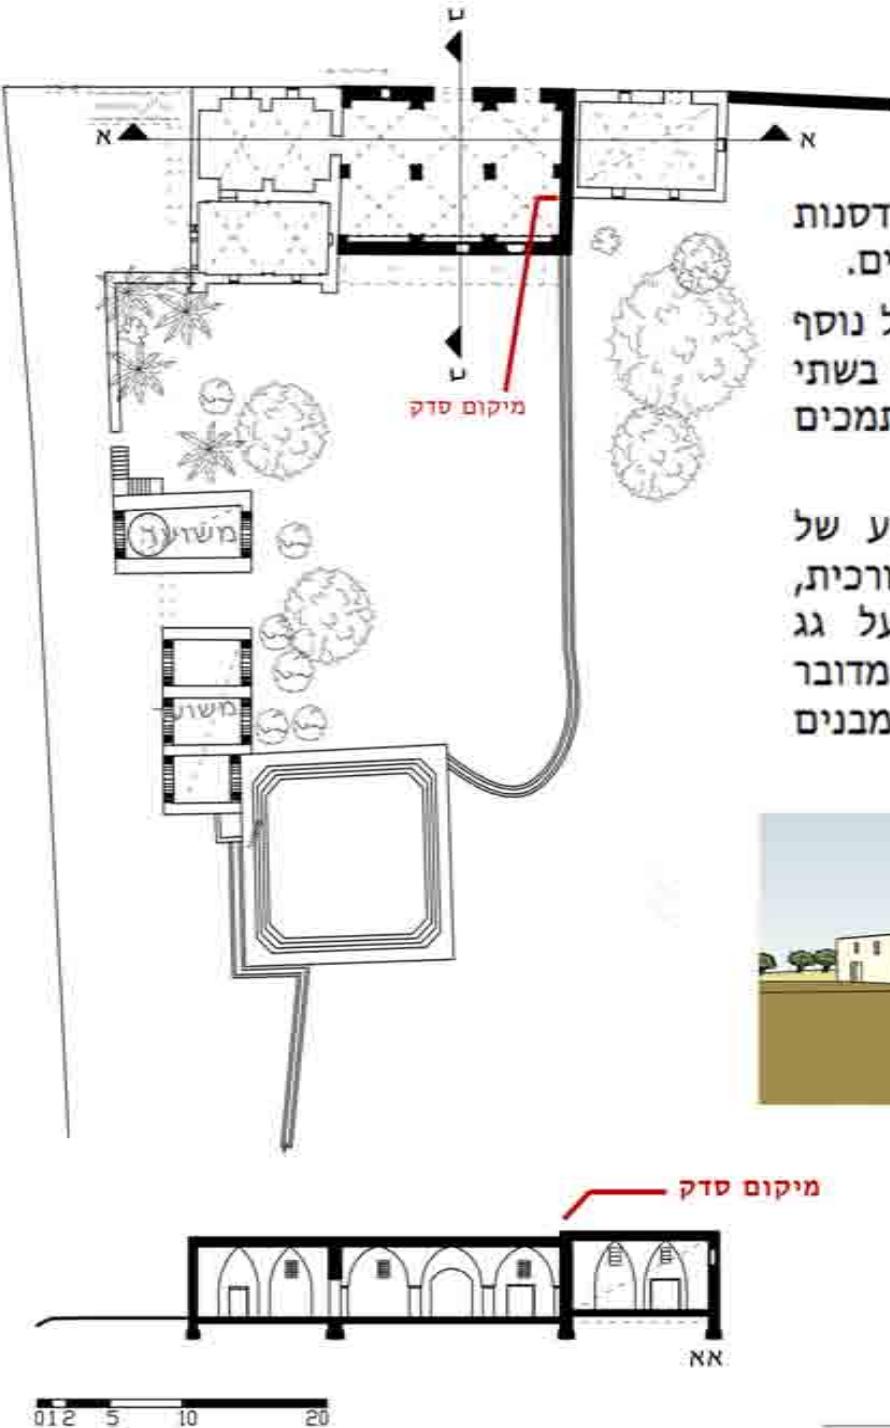
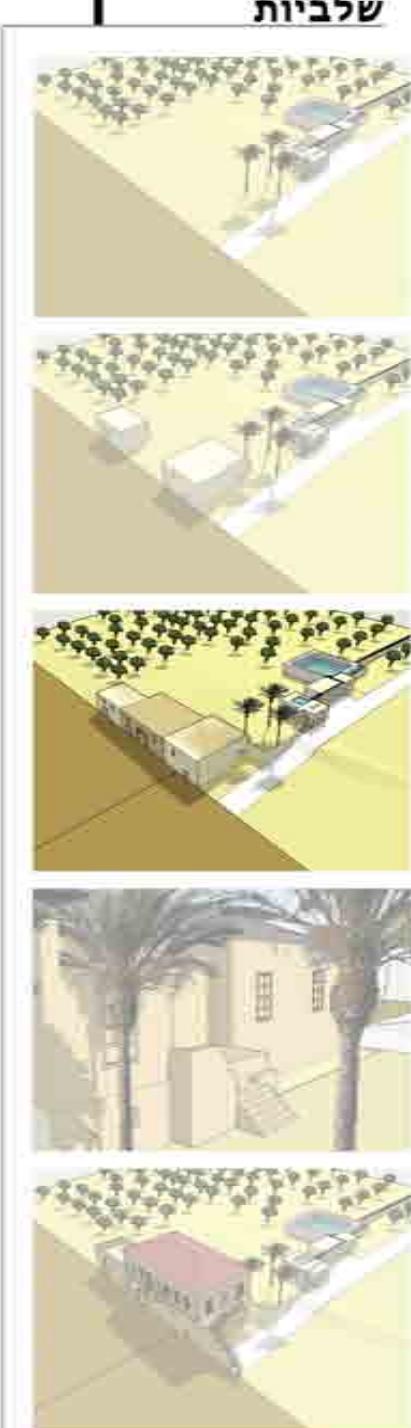
שלב ג'

הקרונות בחלל האורוות נבנו בಗדר סימטרי בשונה מהגדר במחסן המערבי. הבדל זה, בנוסף לשימוש בטכנולוגיה שונה, מעידים על השלבות בקומת הקרקע.

כמו כן, בעמודים (1) בחיל האוורווה הושקעה עבודה ציבורית נוספת, מה שמרמז שكومת הקרן שימשה כח'אן. במקום נותרו שרידים של השוקת המקורית (2) ושל טבעת הבROL (3) הנעוצות בקיר ששימשו לקשרות הבמהות.

עם התפתחות המשחר וענף הפרדסנות גבורה גם התנועה בדרך יפו-ירושלים. בין המחנסנים הקיימים נבנה חלן נוסף לשימוש כארוואה. החלן מוחופה בשתי שורות של קמרונות צולבים הנתמכים על-ידי עמודים מסיביים.

לכוארה נראה כי קומת הקרקע של המבנה נבנתה כיחידה אחת אורכית, אולם סדקים בחלל זה וכן על גג המחסן המזרחי מצביעים כי מדובר בתוספת מאוחרת: חיבור של שני מבנים באמצעות מבנה שלישי.

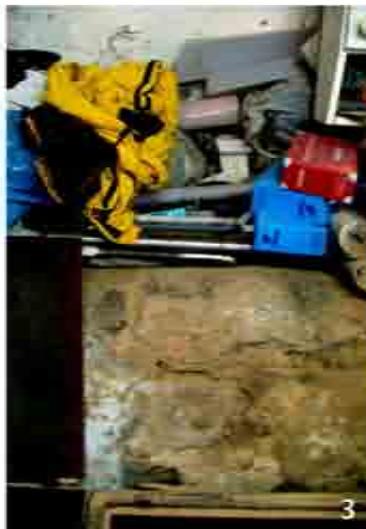
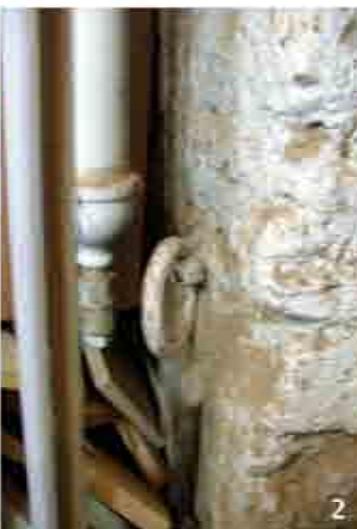
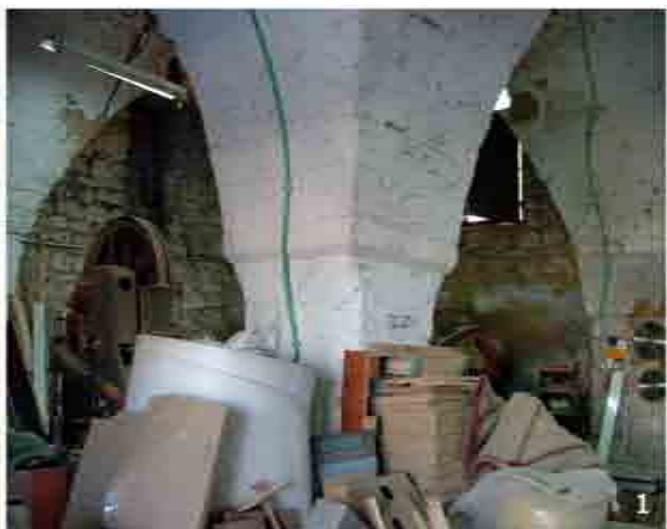
תוספת מחסן בקומת קרקע

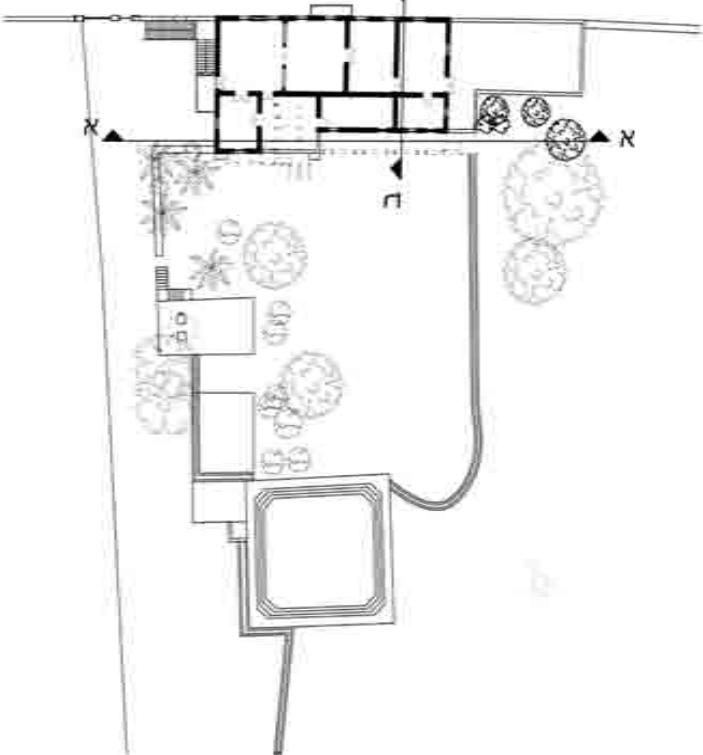
תוספת חלק ראשון של קומה שנייה

בעקבות ביסוסו הכלכלי של הפרדסן, נבנתה מעל המחסנים והח'אן קומה מג/orים מפוארת בעלי חלל דירכלייך גדול מימדים ומרפסת רחבה ידיים. מדרגות הכניסה הראשית אל הדירכלייך נבנו בצמוד למחסנים המזרחיים. מדרגות אחוריות בחלקו המזרחי של המבנה הובילו לחצר פתוחה ששימשה מטבח. הקירוי בקומה השנייה הוא קירוי עץ וכיון שאין צורך בקירות מסיביים לתמיכה בקמרונות עובי הקיר הופכת ממשוערת. העשור שנitin נמצא מצוי בחלייה הבית על חדריו, ריצוף ושלל עיטוריו מעיד על מעמדו הגבוה של בעל הפרדס.

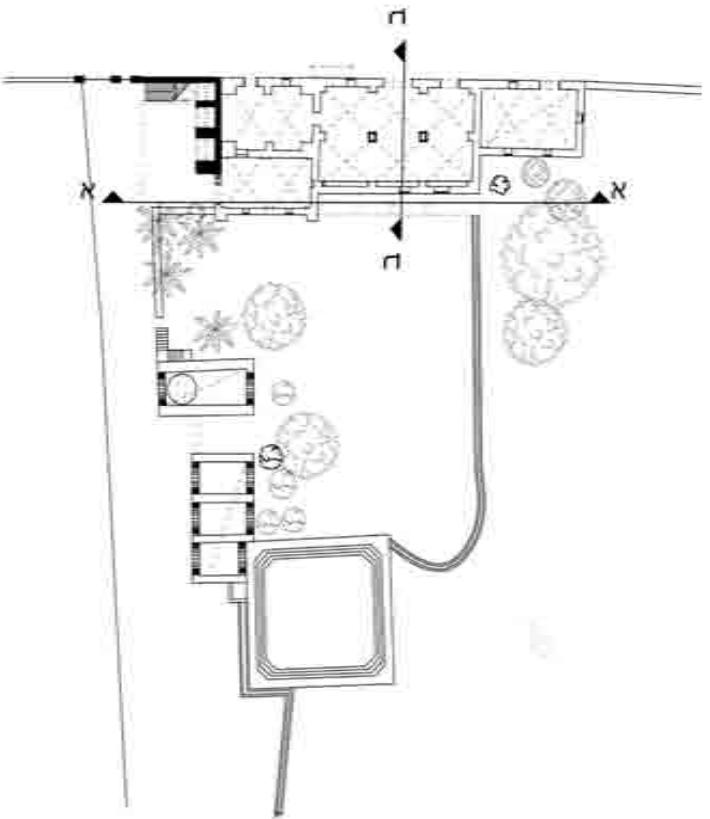
תוספת חלק שני לкомה שנייה

בשלב השני של בניית הקומה השנייה בוצעה הרוחבה של הקומה השנייה לכיוון דרום על-ידי הוספת מרפסת מקורה לאורן החזית. מרפסת זאת התחברה לחצר הפנואה של המטבח.

ניתן להוות את המרפסת כתוספת מאוחרת על-פי מספר מאפיינים: המרפסת נשענת על שורה של 4 קמרונות חבית (1) שנתווסף לאחר בניית קומת הקרקע. קמרונות אלה שימשו כמסתו לבהמות וNSTMR נשתמרה בהם שוקת שכנואה התchapora לאת שבראווועה

בנוסף, לתוך המסדרון פוניים שני חלונות מסורגים (2), מה שਮעיד שבמעבר הם פנו אל החוץ.

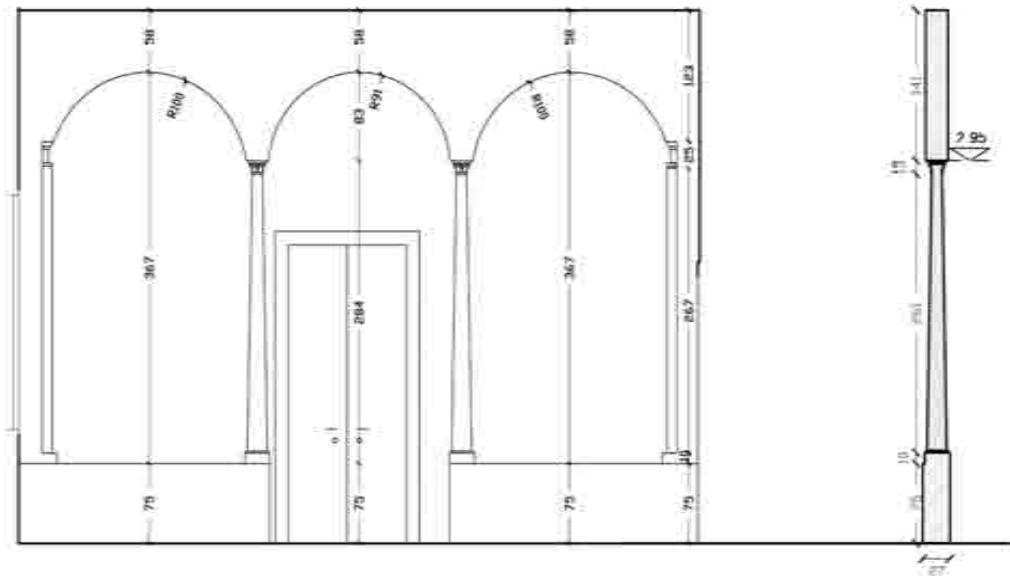
דרכלייכ בביית תורה, מבט מחלל הכנסייה

דרכלייך - בבית התוככי: עמדים, בדרך-כלל שנים, הניצבים על שפת משטח המגוררים. אחת השבירות לפיתוחו של אלמנט זה הוא הצורך להקטין את מפתח התקורה בחלל הליוואן. בתוכוכה נסמכת הבנייה כמעט אך ורוק על עצ, ועל כן כדי להקטין את אורק הקורה המרכזית ולספק לה תמיכה, הוצבו לעתים עמדים בפתח הליוואן. התוצאה היא אלמנט תיאטרלי במקצת המכונה דרכלייך. בדרך כלל הוא מורכב משנה עמדים הניצבים על שפת המשטח המוגבה, ומחלקים את פתח הליוואן לשש שדות - שני השדות הצדדים חסומים בעקה ואילו השדה המרכזי נתור פתוח כדי לאפשר מעבר לחלל המרכזי. בראשי העמדים נוספו קשתות לא קונסטרוקטיביות¹.

**הדים רכליים מורכב מרבעה עמודים:
המרכזיים (2,5) עשויים משיש וairoו
הצדדיים (3,4) מאבן בציפוי טיח.**

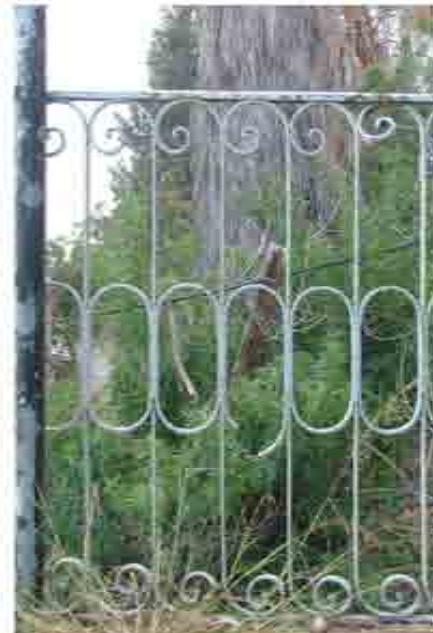
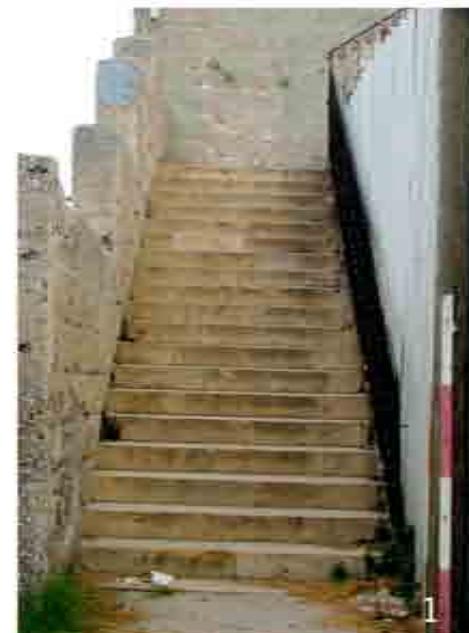
מקה מדרגות

פרוט פרוזל נסף בבית הווא המעהה של גומ המדרגות בחווית המערבות. הדוגמא המעוררת נוצרה מפס מתכת אחד ברוחב שני סנטימטרים ובעובי חצי סנטימטר. המעהה מלאה את המדרגות (1) ואת משטח הכניסה לצד הדלת הראשית (2). לפרוט יש קווי דימיון לשער הכניסה מביתות העיטורים, הסגנון והעכונולוגיה.

פרט פרזול בתחתית המעקה קנ"מ 5:1

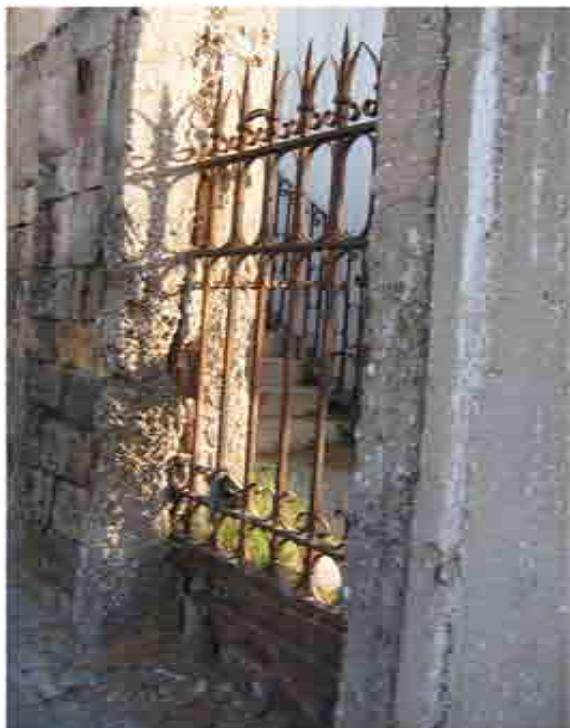
שער הכניסה למתחם ממוקם לצד המדרגות העולות לקומה השנייה. במקור ניצב לצדו שער כניסה נוסף, רחב יותר, ששימש למעבר מהמותר וכלי-רכב. בשלב מאוחר יותר הוסר השער המקורי ואילו את שער הכניסה אטמו בברזנט משני צדדי.

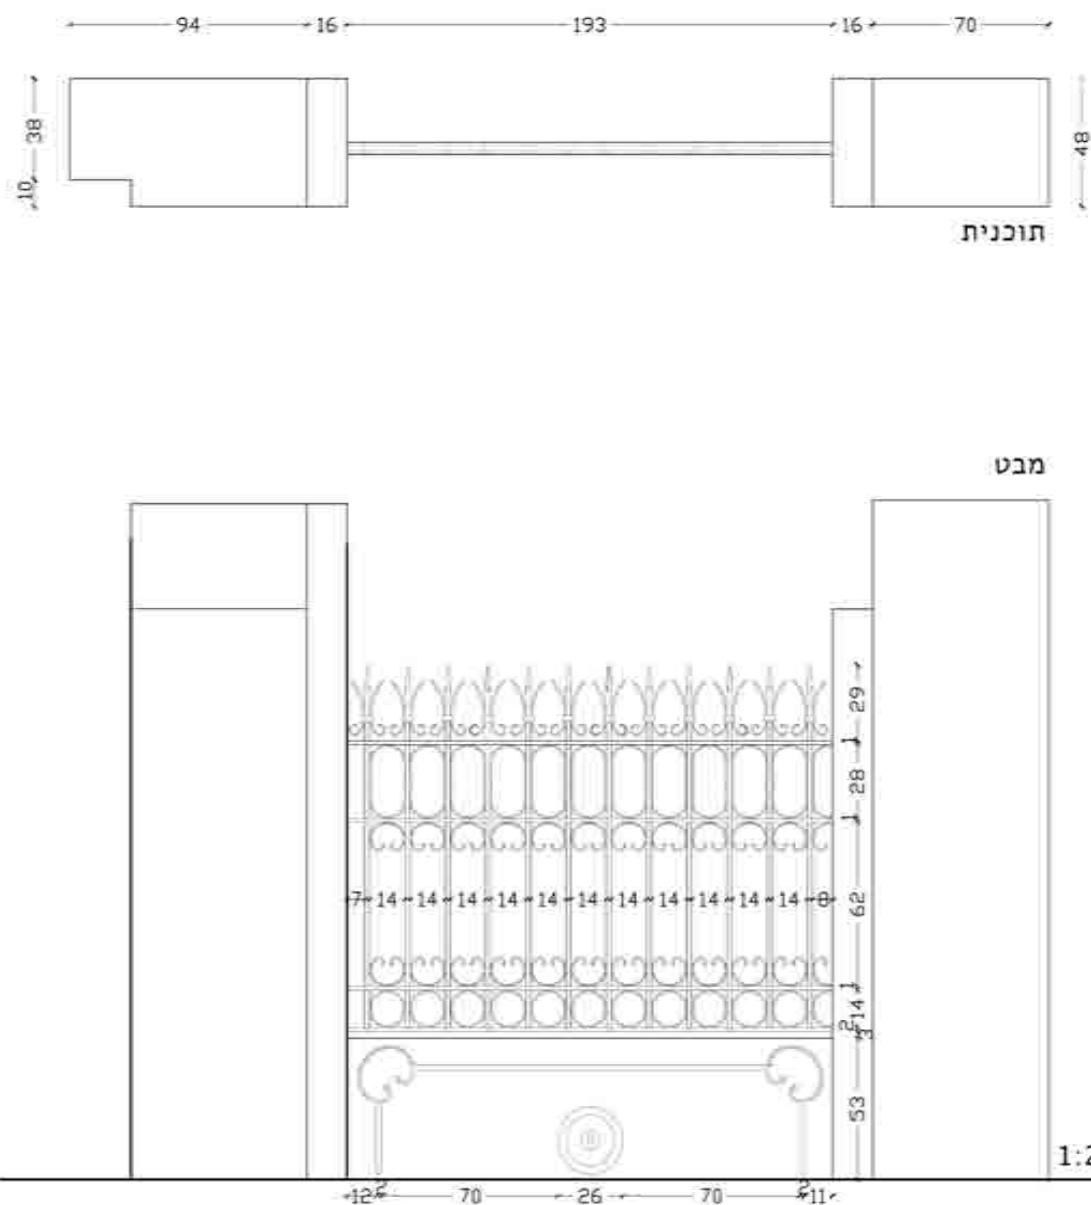
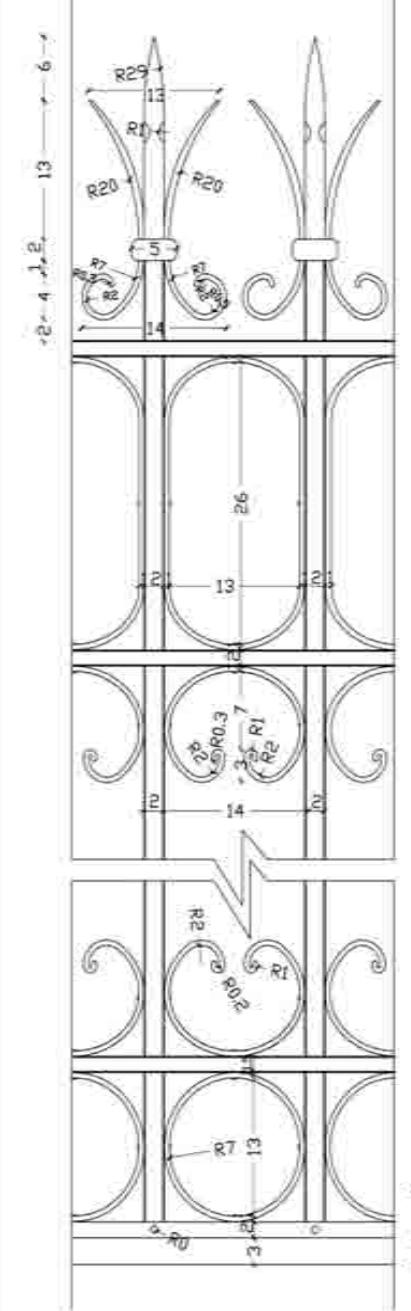
המושיבים שモופיעים בעיטור השער הן צורות גיאומטריות מקושטות כגון אליפסה ועיגול. הסימות העליונה היא קוץ עם עיטורים מסולסלים (1). הסימות התחתונה היא לוח מתכת עם תבליט (2). השער עצמו משנה צדיו בבעלותן ציר-זיר (3) ועם סילת הכביש הוגבה גם מפלס הקרקע, כך שהשער איבד את תפוקתו.

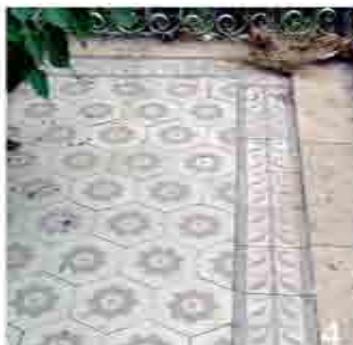
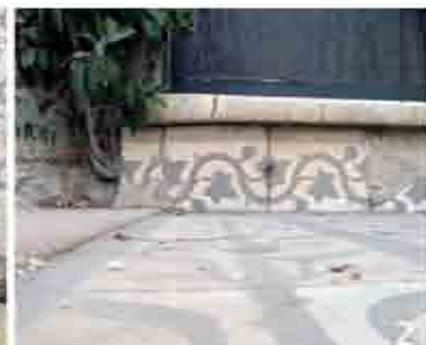
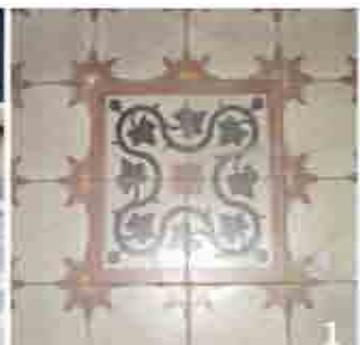
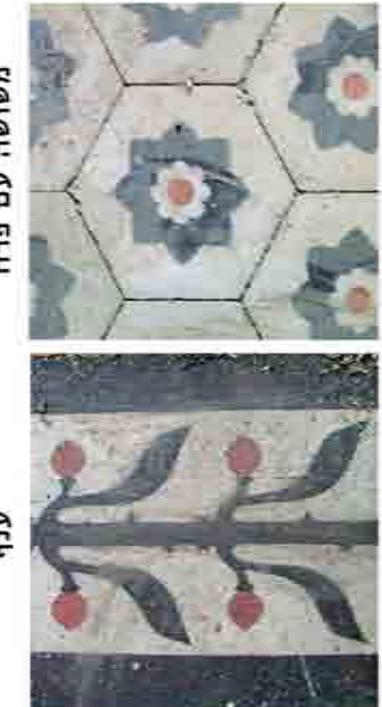
נוסף לשישה, בחיל הפניימי של הדירכליים ניתן למצוא אלמנט ריצופי יהודי (1) המורכב מארבע מרצפות מסוג אחר.

הריצופים מופיעים ברוחבי הבית בשלובים שונים (2,3,4) ומצבעים על היררכיה בחללים: הריצופים המשוגנים והמעטורים יותר מופיעים באזורי הציבוריים כגון חלל הדינמי וגורם המדרגות, ואילו חדרי השינה מעוטרים בריצוף מרובעים עם מעויינים.

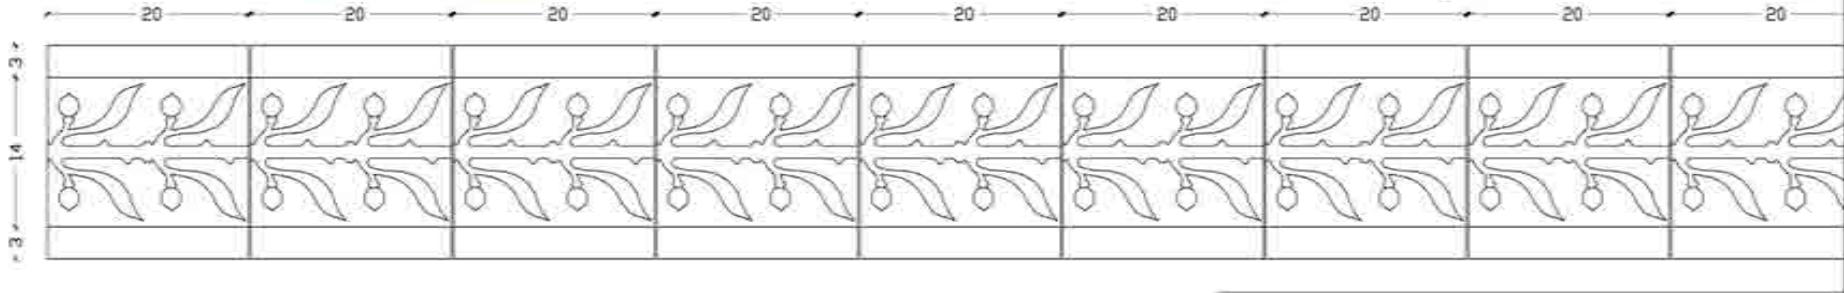
מושה עם פרח: בשימוש בחיל הדירקטוריון המרכזי המרכז וכאן בוגר המדרגות החיצוני.

ענף: בשימוש בכל חלקי הבית - הוא כפאנל והוא כתוחם לשטיחי ריצוף (לדוגמא: בגרם המדרגות הראשי).
לוחות שיש: בשימוש במשקופים וכן בסף של דלת הכניסה הראשית. משמשים גם לגישור בין שני סוגים ריצוף שונים.

- בבית ישנו שיש שישה סוגים ריצופים שונים:
- 1. מרובעים עם מעוינים:** בשימוש בחדרי השינה (שני החדרים המזרחיים), במדורנות ובחדר המבוא לחדר הדירכלי.
 - 2. שימוש:** בשימוש בחלל הפנימי של הדירכלי ובכניות לחדרים במדורון.
 - 3. פאנל ענף תלוי:** בשימוש בחלל הפנימי של הדירכלי, בחדרי השינה וכן מתחת לספר החיצוני של דלת הכניסה.
