בית אל-עזה

דרך בן-צבי 78-80

תיק תיעוד

מגישים: אורלי אבן, אורית בלטר, נועם דבר
מנחים: אדרי אמןון בר אור, אדרי סרג'יו לרמן

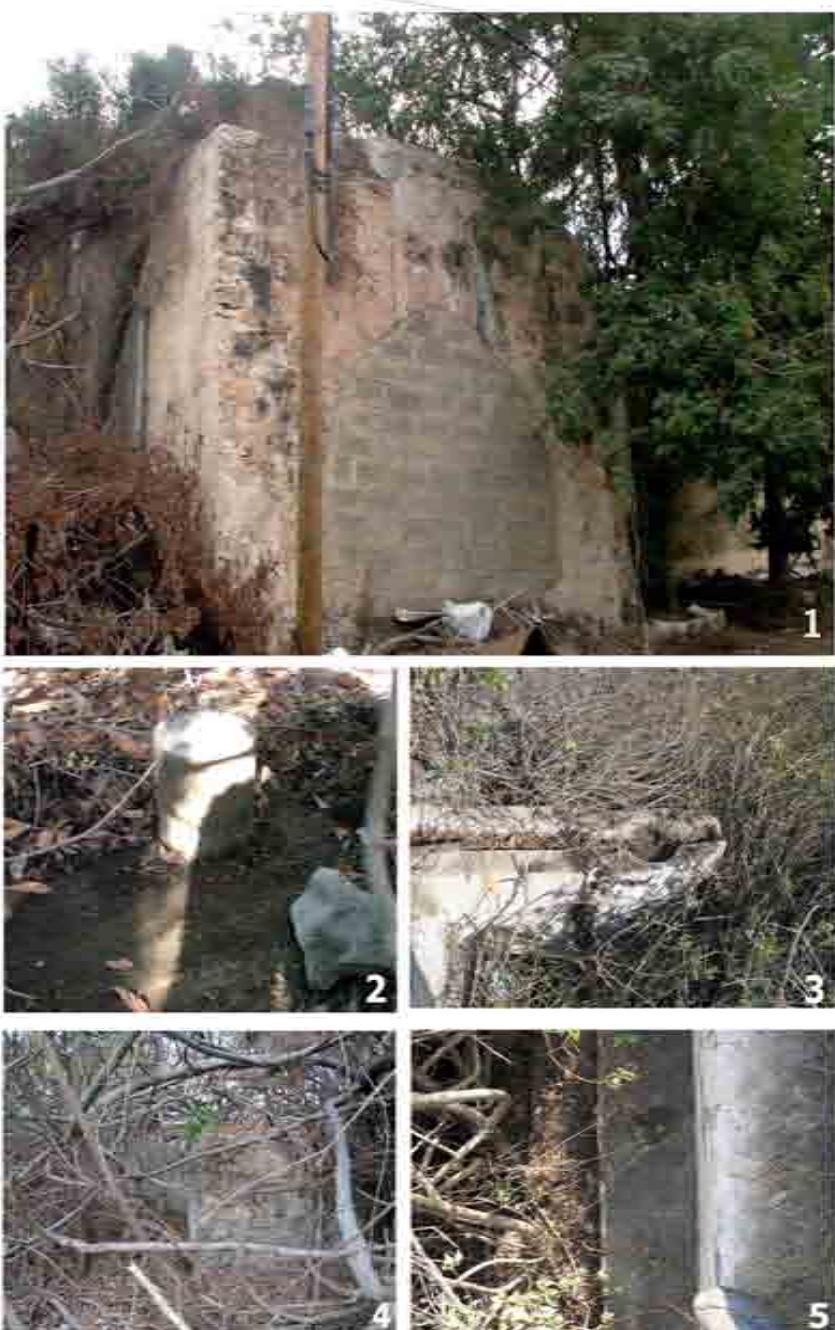
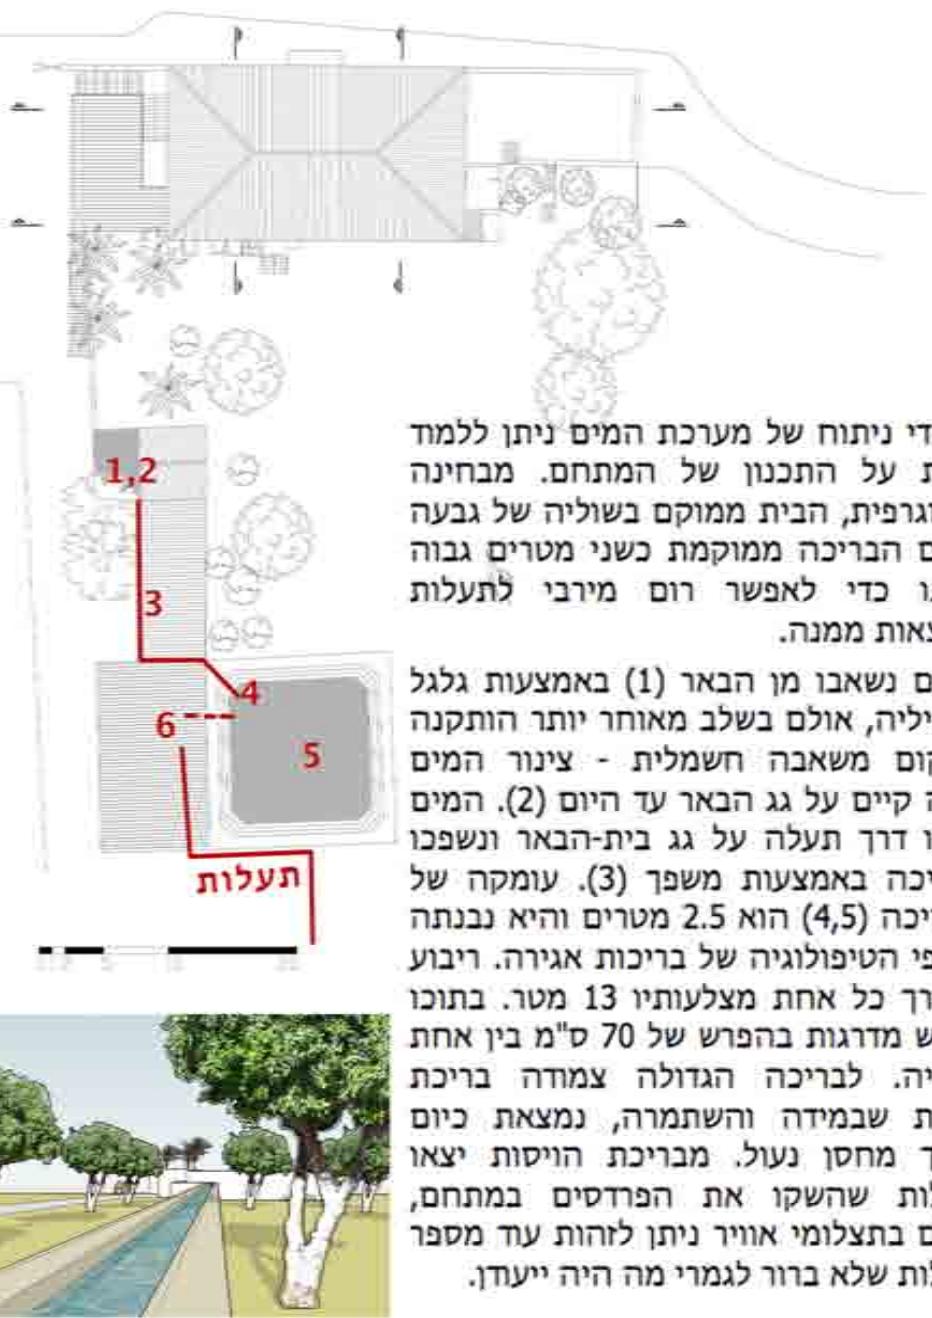
על-ידי ניתוח של מערכת החטים ניתן ללמוד רבות על התכנו של המתחם. מבחינה טופוגרפית, הבית ממוקם בשוליה של גבעה אולם הבריכה ממוקמת כשני מטרים גבוהה ממנו כדי לאפשר רום מירבי לתעלות היוצאות ממנה.

המים נשאבו מן הבאר (1) באמצעות גלגל אנטיליה, אולם בשלב מאוחר יותר הותקנה במקום משאבה חשמלית - צינור המים שהה קיים על גג הבאר עד היום (2). המים עברו דרך תעלת עלייה על גג בית-הבאר ונשפכו לבריכה באמצעות משפך (3). עומקה של הבריכה (4,5) הוא 2.5 מטרים והוא נבנתה על-פי הטיפולוגיה של בריכות אגירה. ריבוע שאורך כל אחת מצלעותיו 13 מטר. בתוכו שלוש מדוגות בהפרש של 70 ס"מ בין אחת לשניה. לבריכה הגדולה צמודה בריכת נוספת שבמידה והשתمرة, נמצאת כויס בתוך מחסן נעל. מבירכת הויסות יצאו תעלות שהשקו את הפדרסים במתחם, אולם בתצלומי אויר ניתן לראות עד מספר תעלות שלא ברור לגמרי מה היה ייעדן.

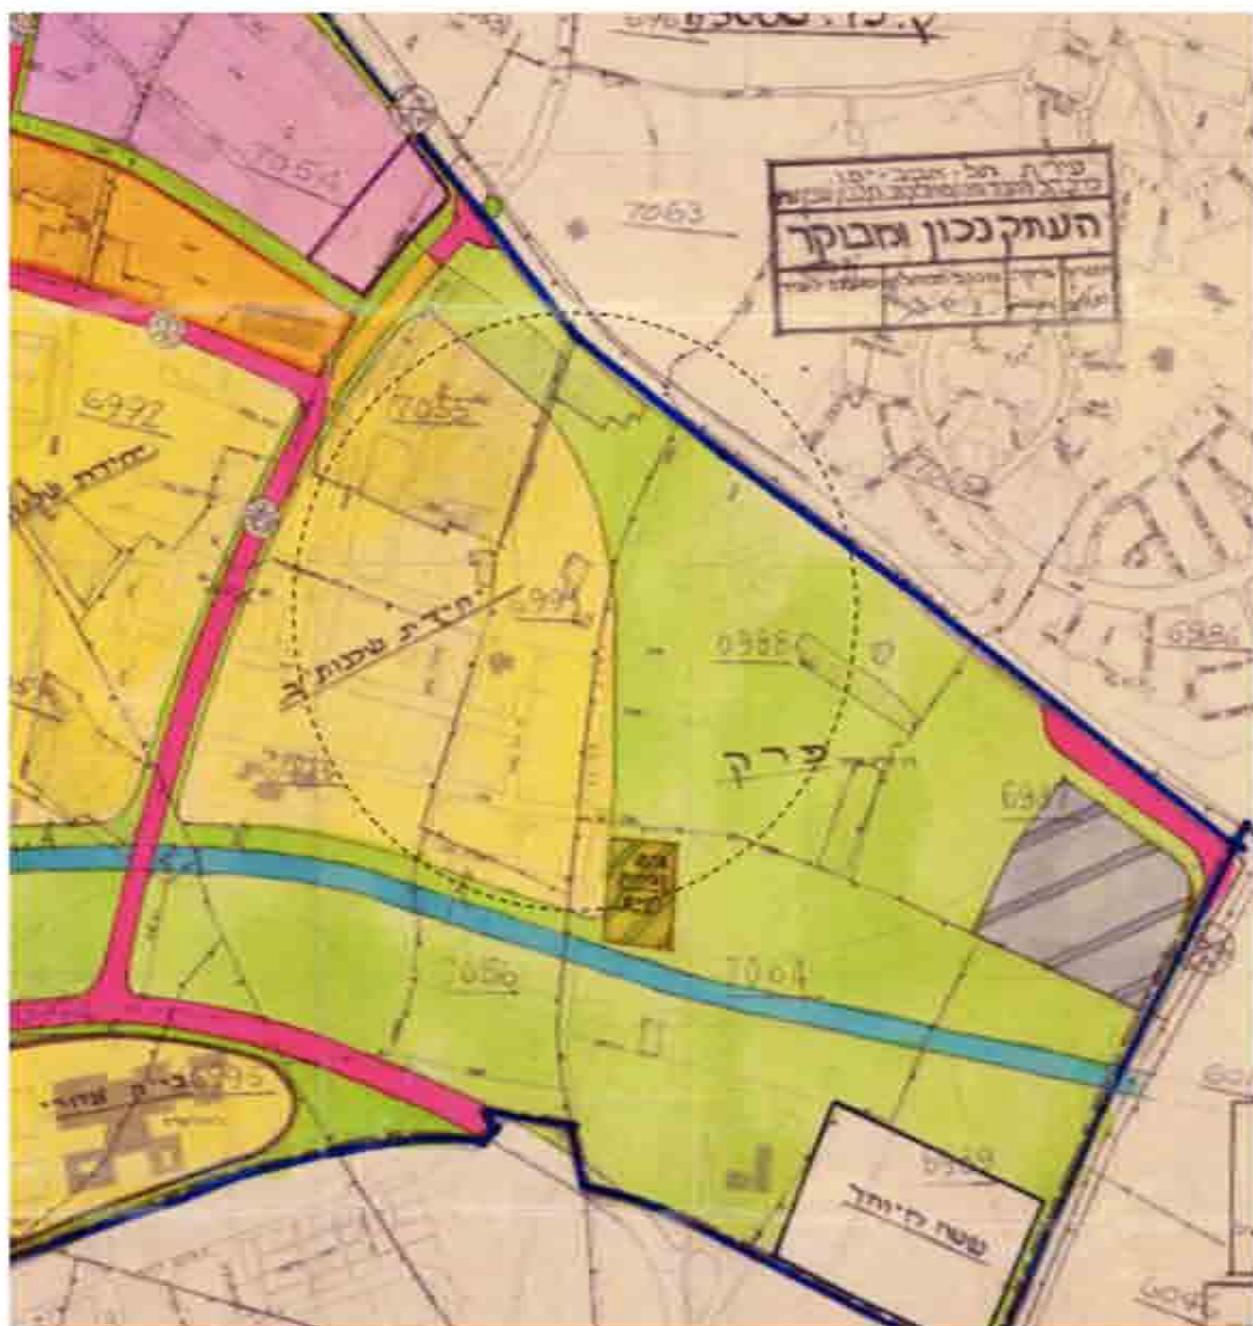
בתוכנית בניין העיר משנת 1960 נכלל המבנה בתוך השיטה הצבוע ירוק, קרי שטח ציבורי פתוח. על-פי תוכנית זאת הבניין לא מיועד להריסה.

במעלה הגבעה, בחלקו
השני של המתחם של
משפחה אל-עה, בחלקו
השני של המתחם של
משפחה אל-עה מתוכננות
שכונות מגורים.

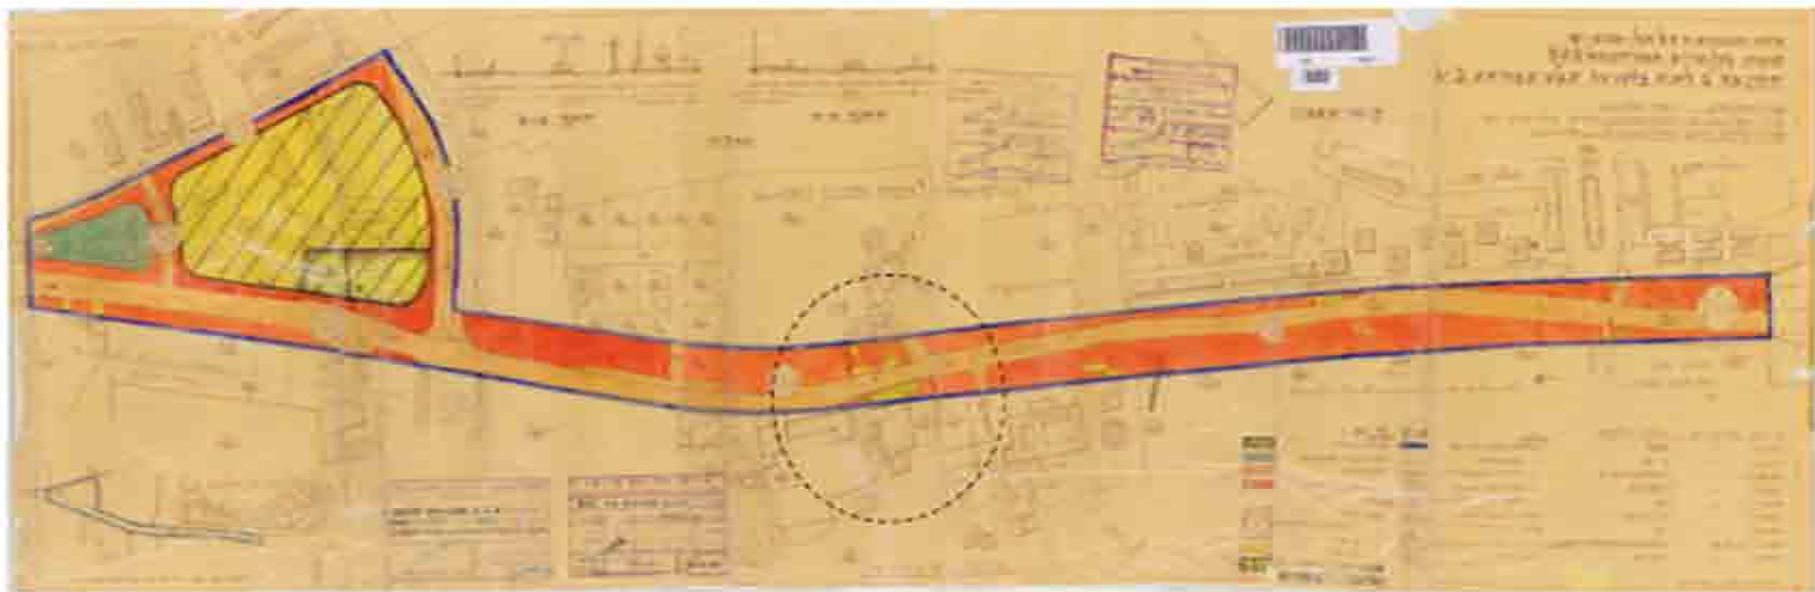
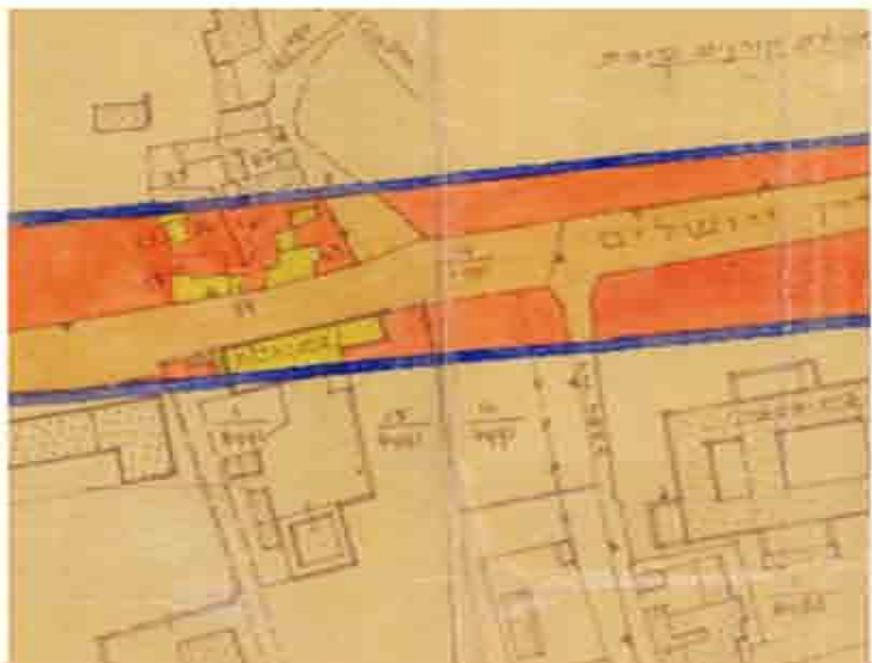
הרחבת דרך ירושלים בן-צבי – תיקון מס' 1

תיקון מס' 1 לתוכנית בנין עיר שבועה בשנת 1963 נוגע להרחבת דרך ירושלים. על-פי תוכנית זאת בית אל-עה מועד להריסה, יחד עם מרבית בתיה-הbaar האחרים הניצבים לאורך הדור.

**בشرطו ניתן להוות את בריכת האגירה הגדולה, אלמנט
מןנו מתעלמות מרבית התוכניות.**

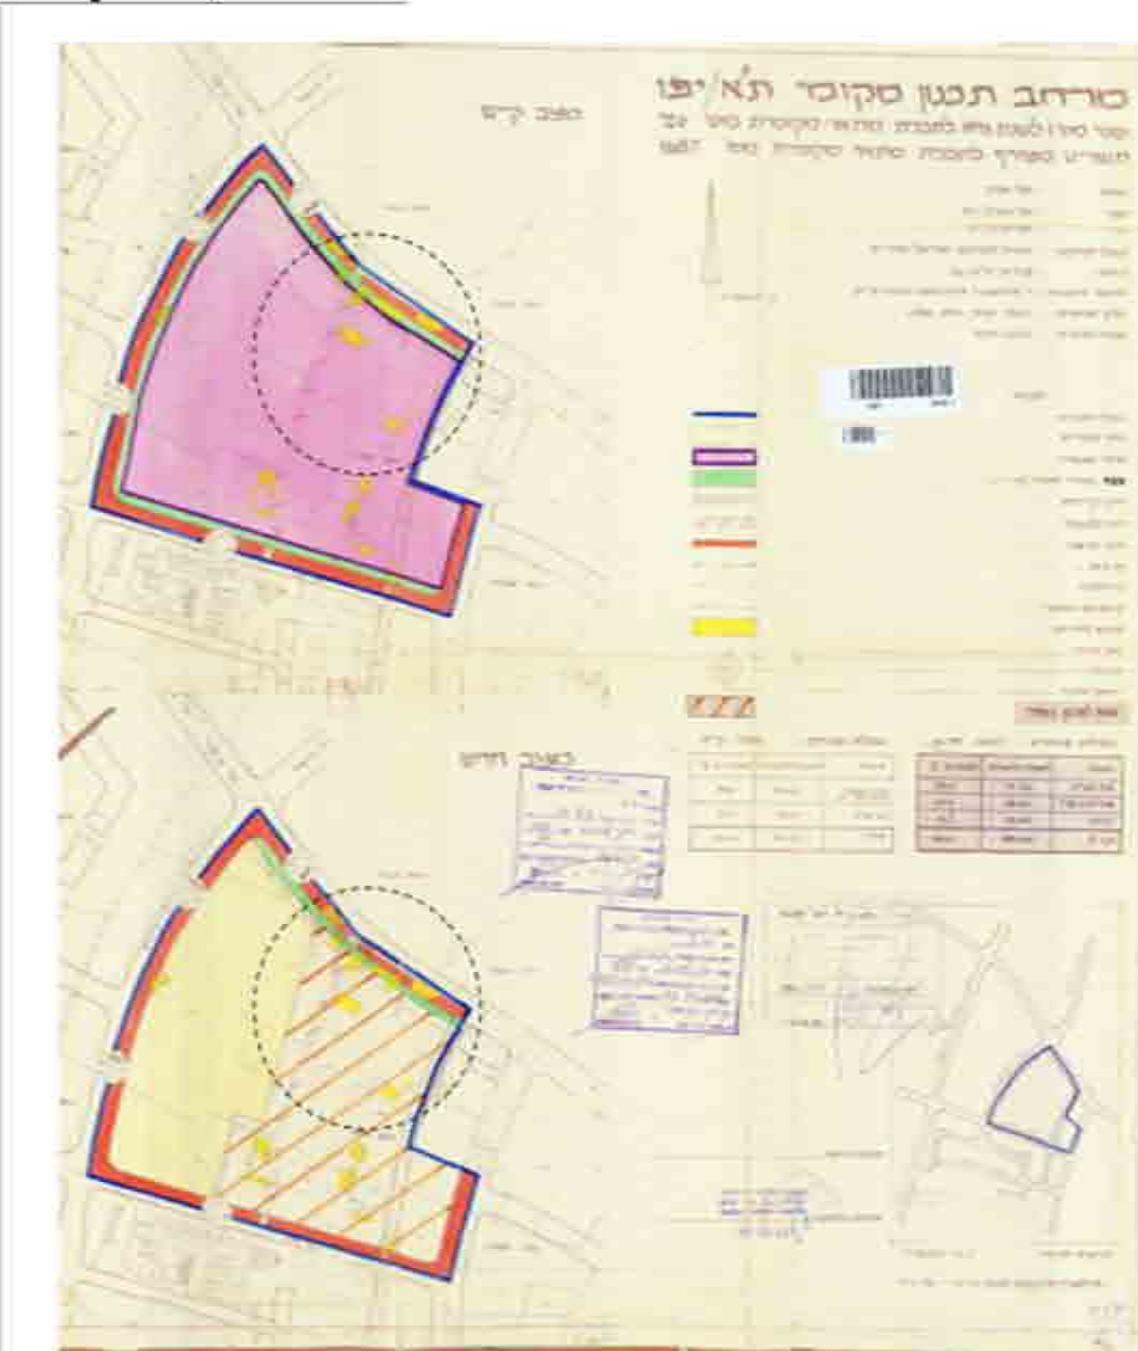
התיקון לתב"ע זו מציע תוכנון חדש
למתחם: במקומות אзорו התעשייה
מציעים המתקננים לבנות בחלק
המערבי שכונות במוגורים ואילו את
המתחם של משפחת אל-עהה מיועד
لتוכנון בשלב מאוחר יותר.
על-פי התב"ע, כל בתיה-הbaar מיועד
להריסה.

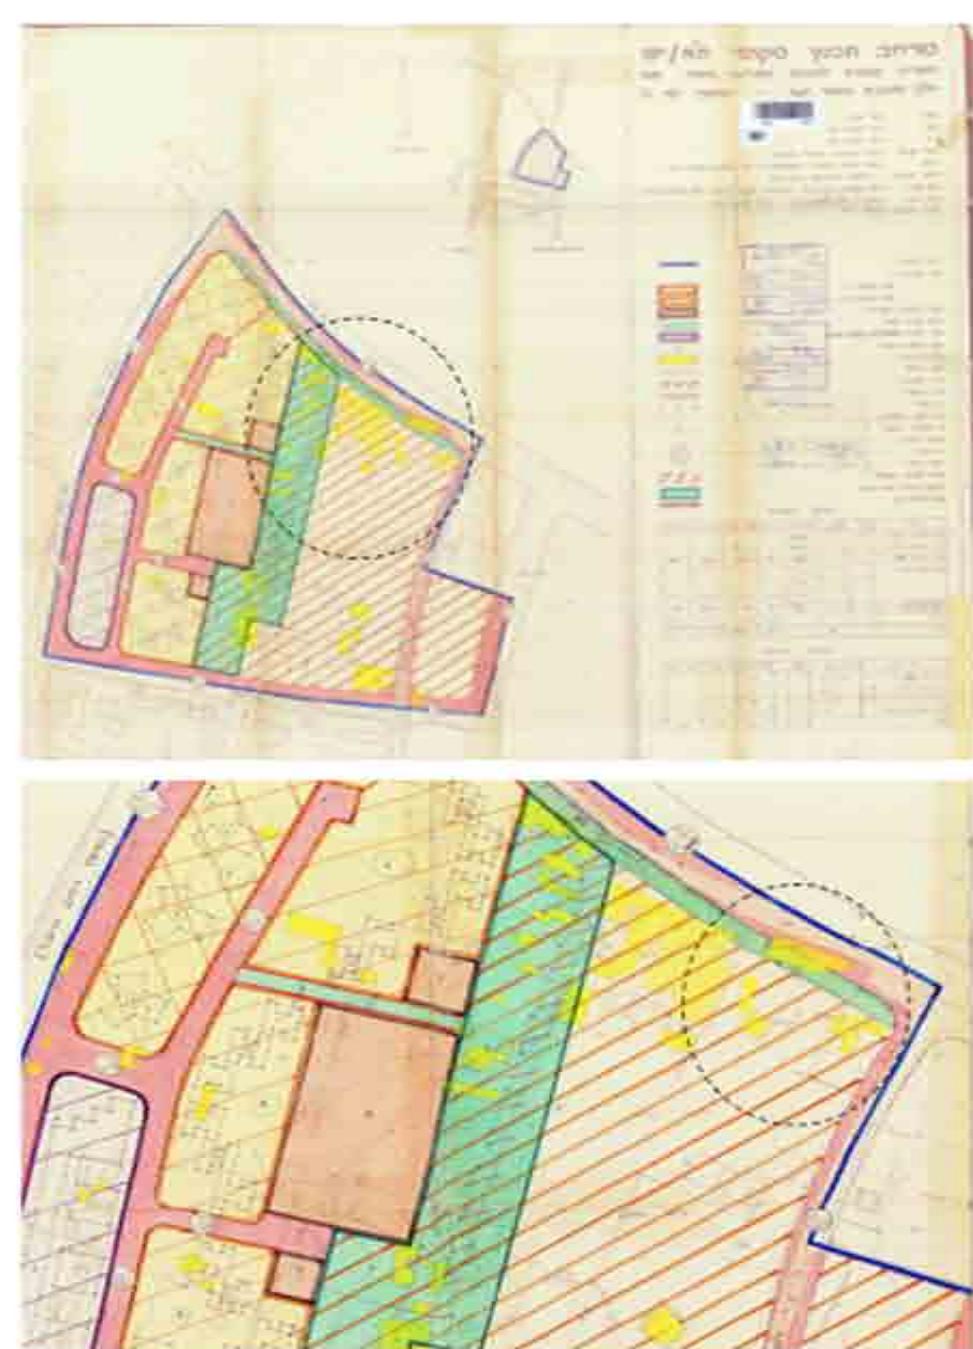
בתוכנית לבניין ערים משנת 1977 ניתן לראות עד שינוי בתכנון של המתחם. לאורך דרך בן-צבי מתוכנן שטח ציבורי פתוח, שיישמש כחיצון.

לקראת סוף שנות ה-60. נבנית שכונות תל-כביר, שלאחר מכן משנה את שמה לנווה-עופר. השכונה מופיעה בחלק המערבי.

במרכז התוכנית נוספה אלמנט חדש, חיז'ין בין השכונה לבין מתחם משפחתי אל-עזה. השיטה הירוק מתוכנן כ"שיטה פרטני פתוחה".

בית אל-עזה והבתים הצמודים לו עדין מסומנים להריסה בתוכנית זאת, והמתוחם כולו מיועד לתכנון בשלב מאוחר יותר.

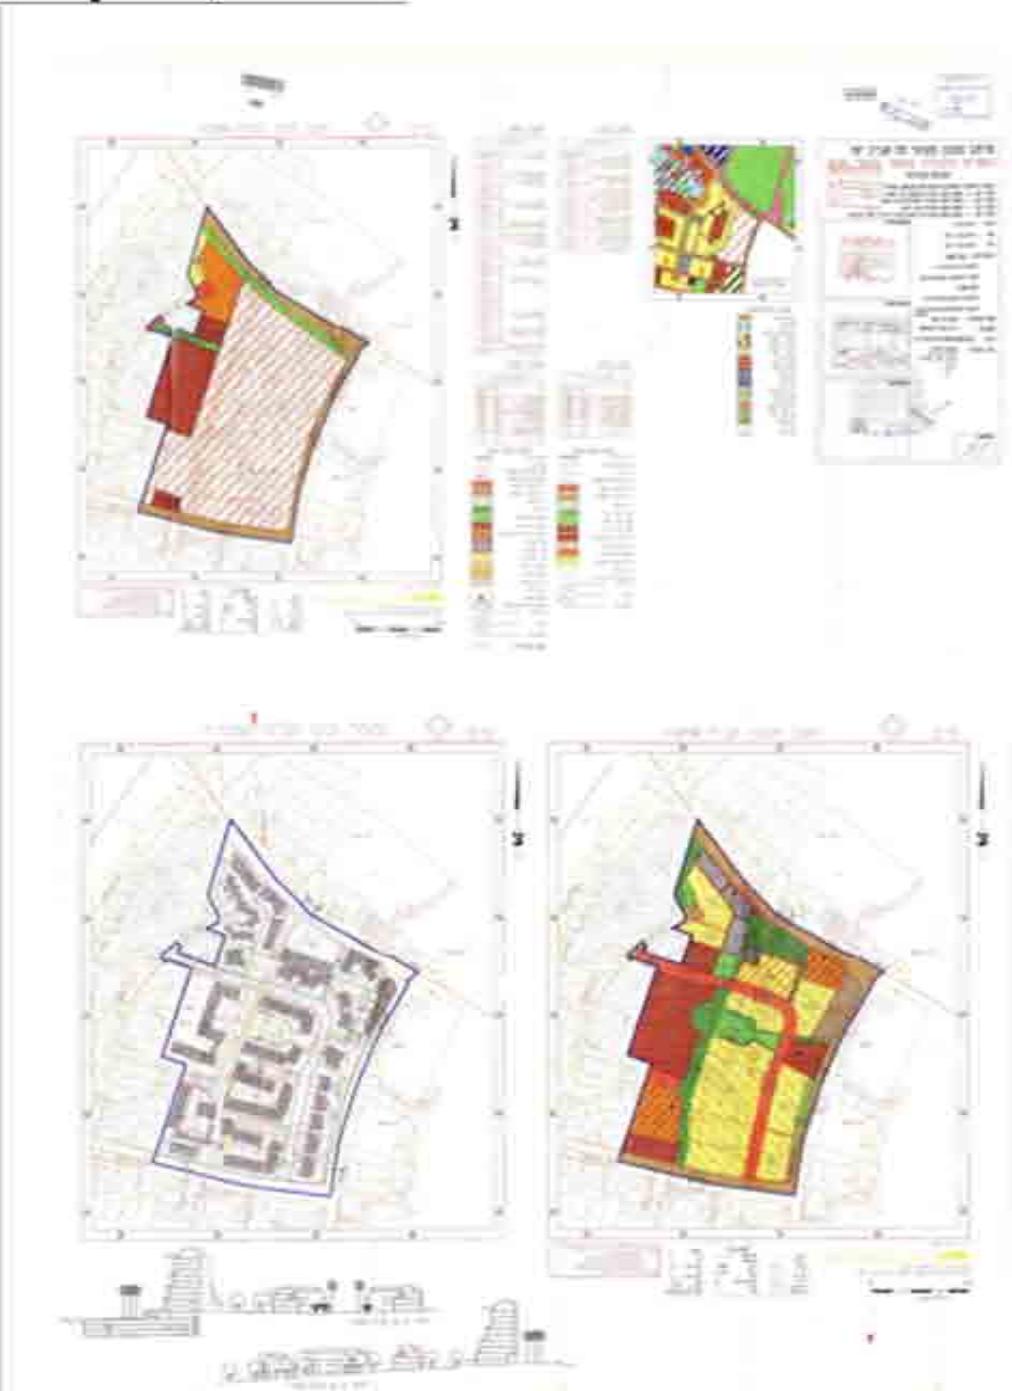
התב"ע העדכנית למתחם של משפחת אל-עה
תוכננה בשנת 1999 על-ידי משרד של אדריכל
דני לור.

התוכנית מיעדת את השיטה לשכונות מגורים חדשה, שתהוות המשך לנוה-עופר. המתכנים ייצור צירי תנובה חדשים בשכונה, שמסבבים מרכזים מבני מגורים בגובה 5 עד 10 קומות. לצד הבניינים מתוכנים מבנים ציבוריים ובדופן השכונה, בפינה של דרך בן-צבי ורחוב תל-גיבורים מתוכנן קניון.
